ATLANTE DEI MATERIALI CONTENENTI AMIANTO

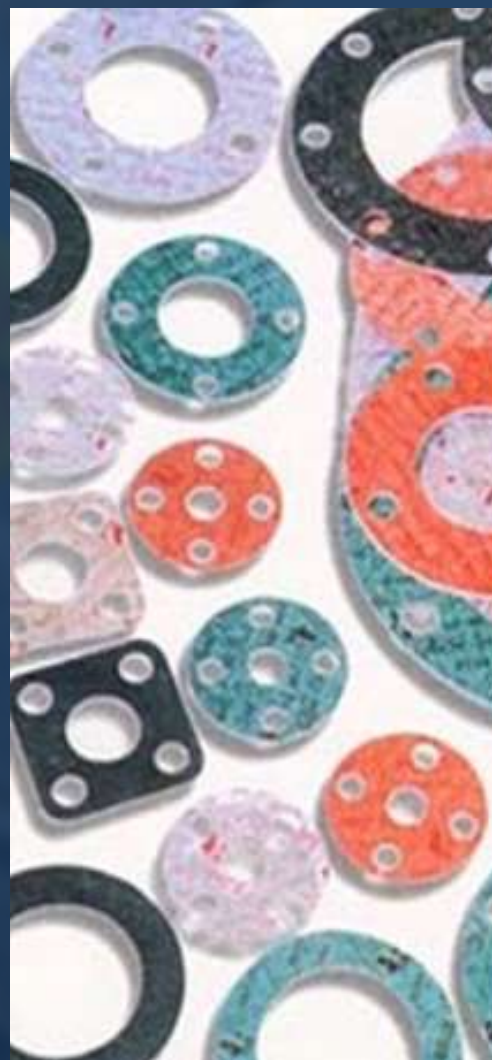
FLANGE - GUARNIZIONI

Separatore industriale di schiuma con flange in acciaio (le frecce rosse indicano le zone di installazione delle guarnizioni). Tipicamente le guarnizioni di queste flange sono costituite da materiali fibrosi. Appartengono a questa categoria anche le guarnizioni dei motori a scoppio.

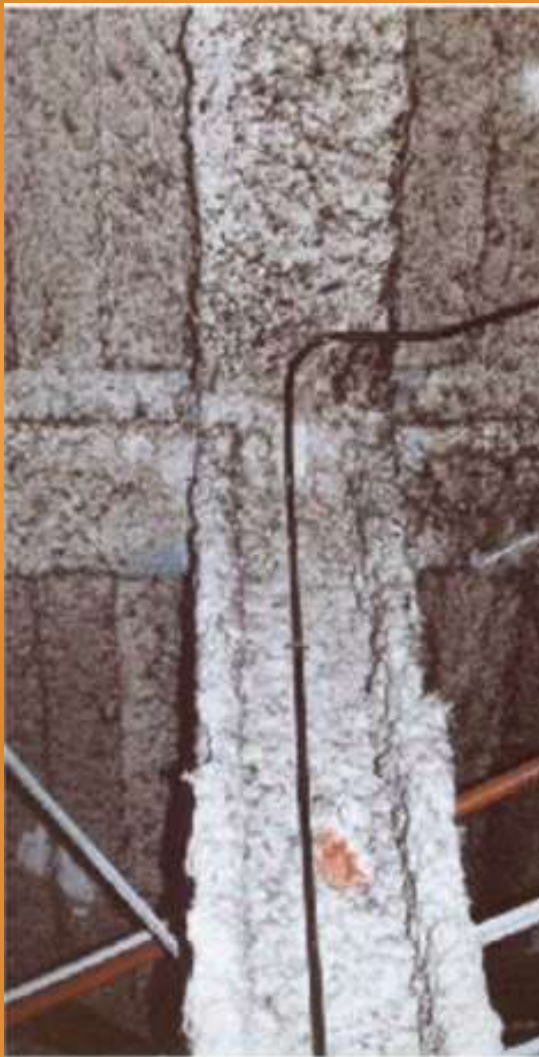
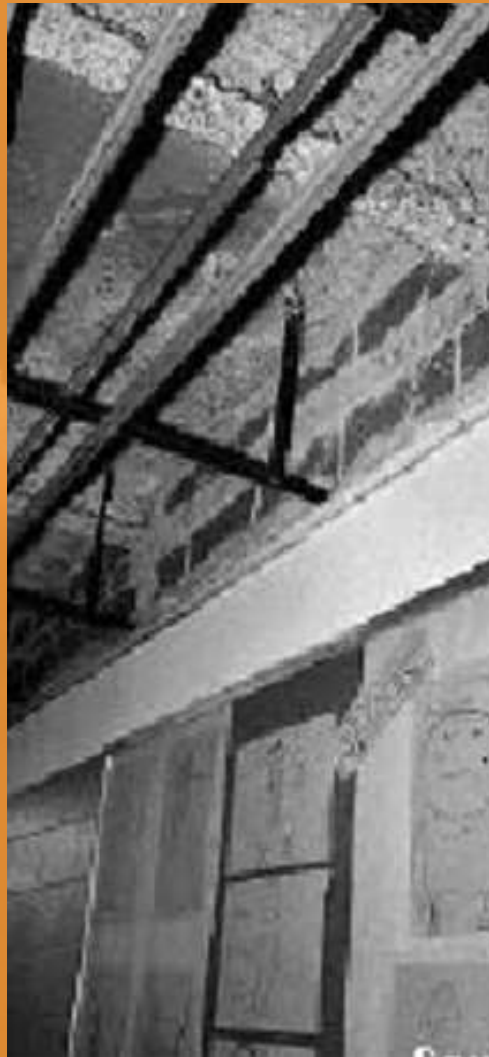
COIBENTAZIONE

Strutture metalliche coibentate con amianto applicato a spruzzo. Si tratta dei materiali più pericolosi perché estremamente friabili. Solitamente questi prodotti, applicati su strutture metalliche fino agli anni '80, sono difficilmente accessibili e isolati da controsoffitti, pareti mobili ecc.

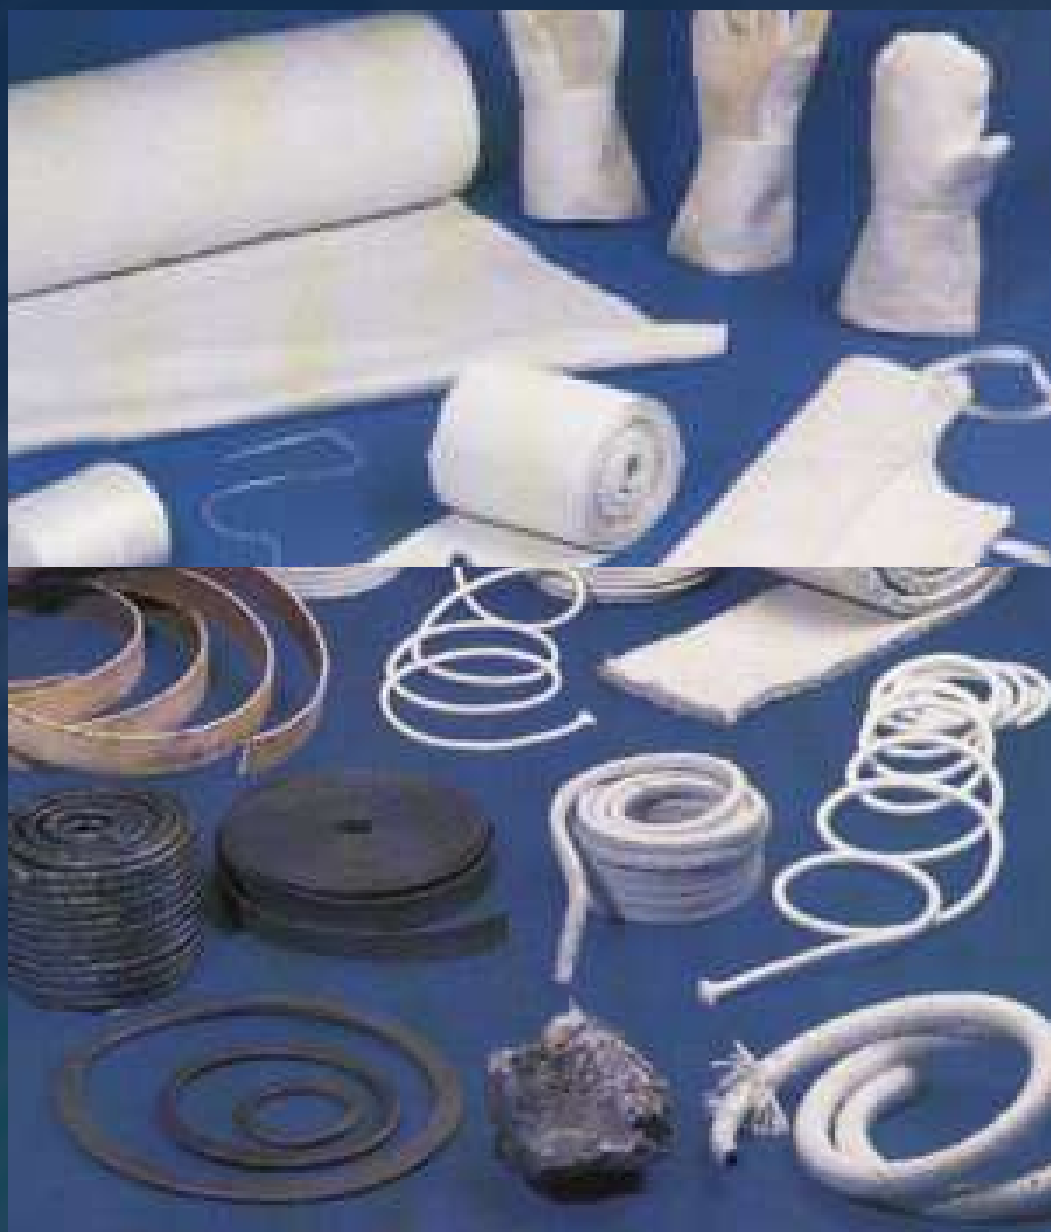
FILATI - TESSUTI - CORDAMI

Guanti, cordami, guarnizioni, teli e nastri tuttora in commercio (Cina). Nelle attività di campionamento è opportuno considerare che nell'industria italiana tali materiali si presentano generalmente più scuri a causa del lungo periodo di esercizio.

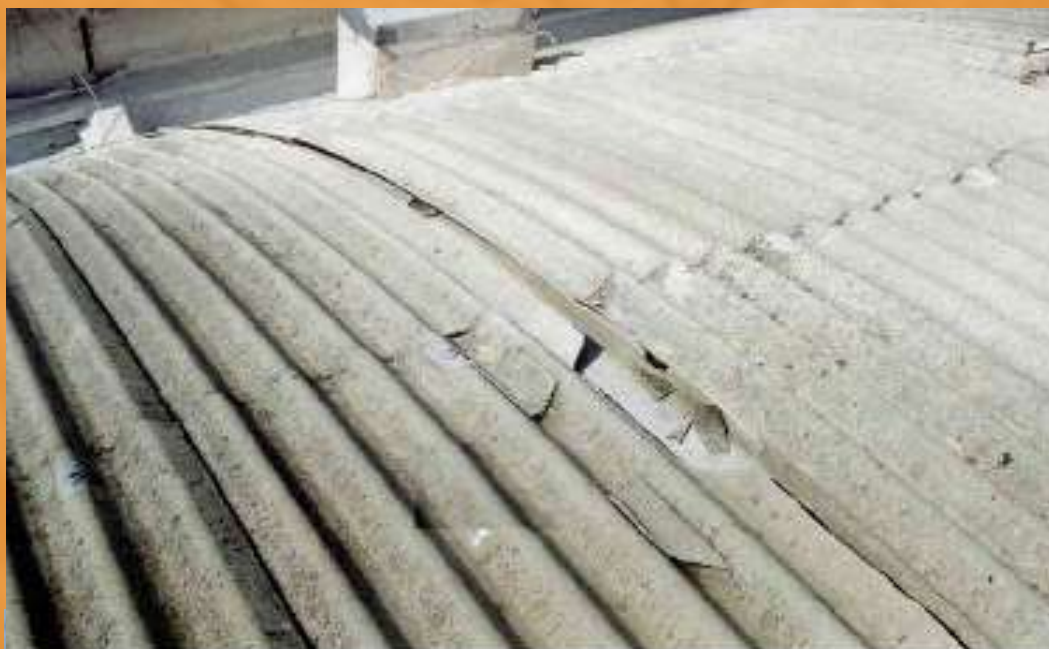
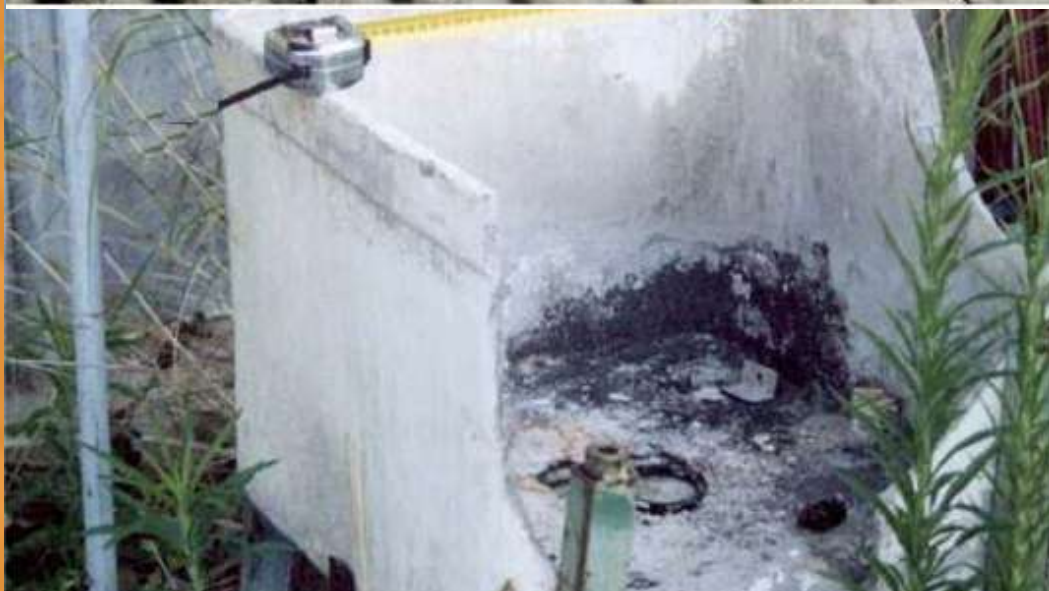
TETTOIE E SERBATOI

Cemento amianto.

Questo è il MCA (Materiale Contenente Amianto) più diffuso utilizzato per tettoie in lastre di cemento ondulato, pannelli, serbatoi (spesso dismessi), tubazioni e vari materiali per l'edilizia.

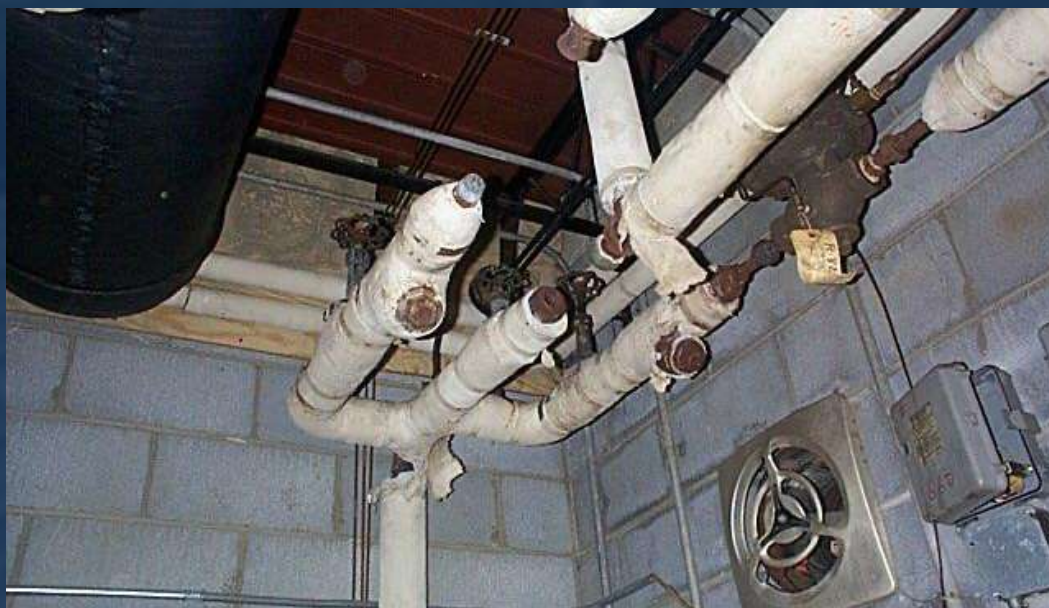
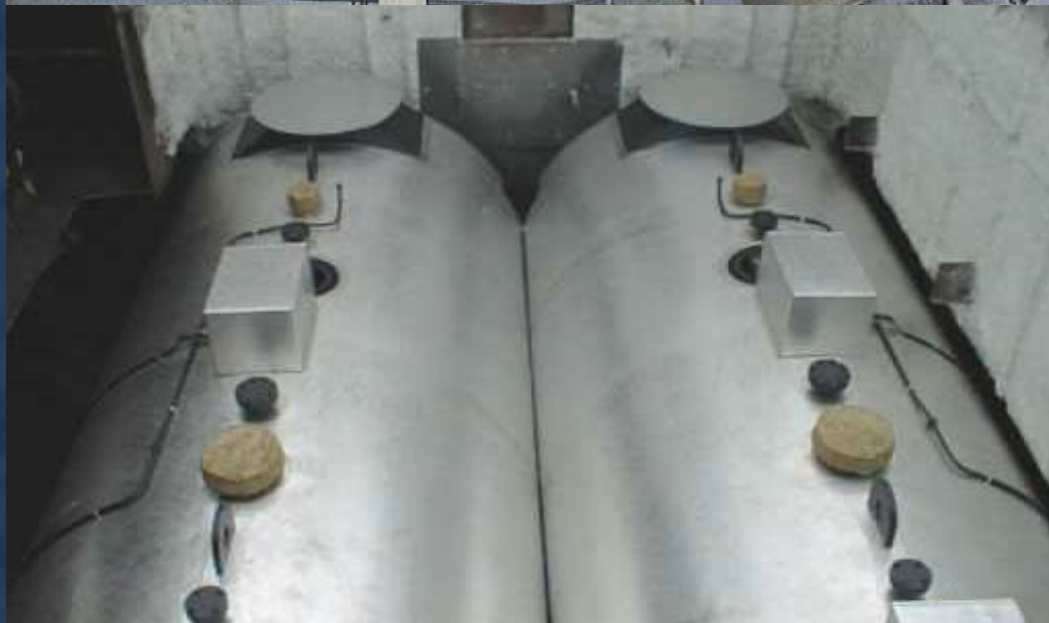
TUBAZIONI - SERBATOI

Coibentazioni vapore. Questi isolamenti erano realizzati con miscele contenenti amianto mentre oggi sono utilizzate fibre artificiali. Questi materiali, di norma friabili, sono spesso rivestiti con tele o protezioni metalliche. Foto: tubazioni coibentate di acqua calda in esercizio e serbatoi coibentati con rivestimento in lamiera d'alluminio.

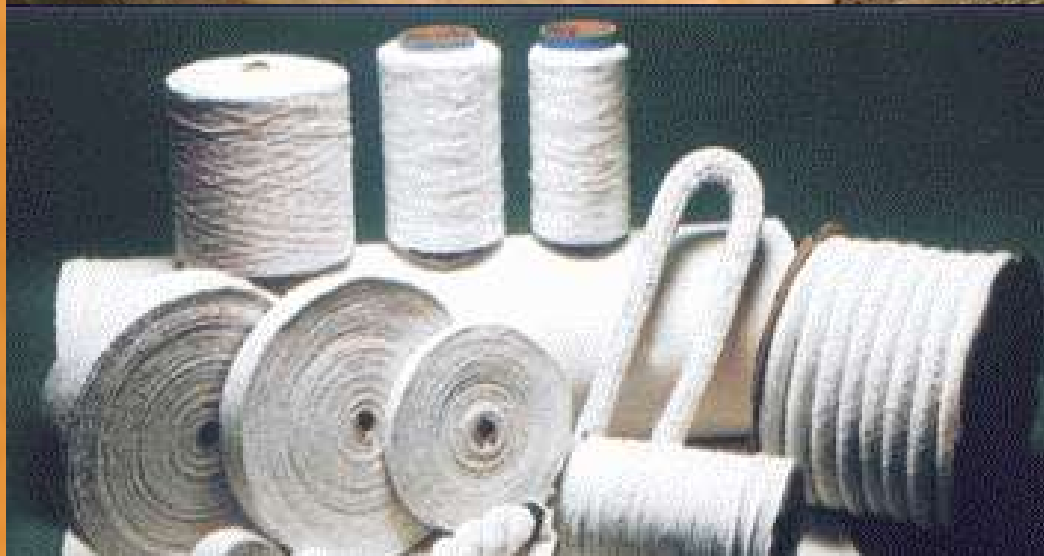
LANA DI VETRO - FIBRE CERAMICHE

Pannelli in lana di vetro utilizzati come fonoassorbente. Questi materiali sono, di norma, friabili e possono essere campionati con una pinzetta. Prodotti di fibre ceramiche refrattarie in forma di filati e tessuti.

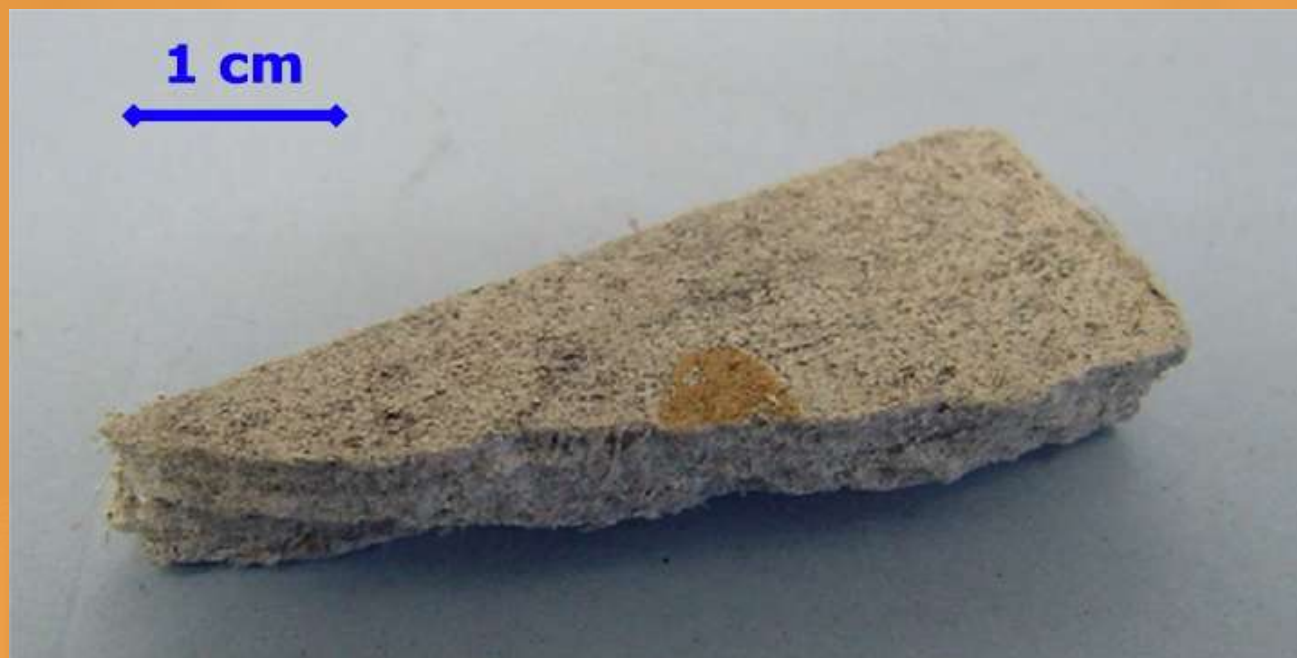
Frammento di cemento amianto (CA). In questo materiale si riesce di solito a discriminare ad occhio nudo.

Si distinguono le fibre grigie di crisotilo e blu di crocidolite (raramente c'è anche amosite). Nei materiali più recenti l'amianto è sostituito da fibre organiche e/o vetrose, in tal caso il materiale assume colore più chiaro.

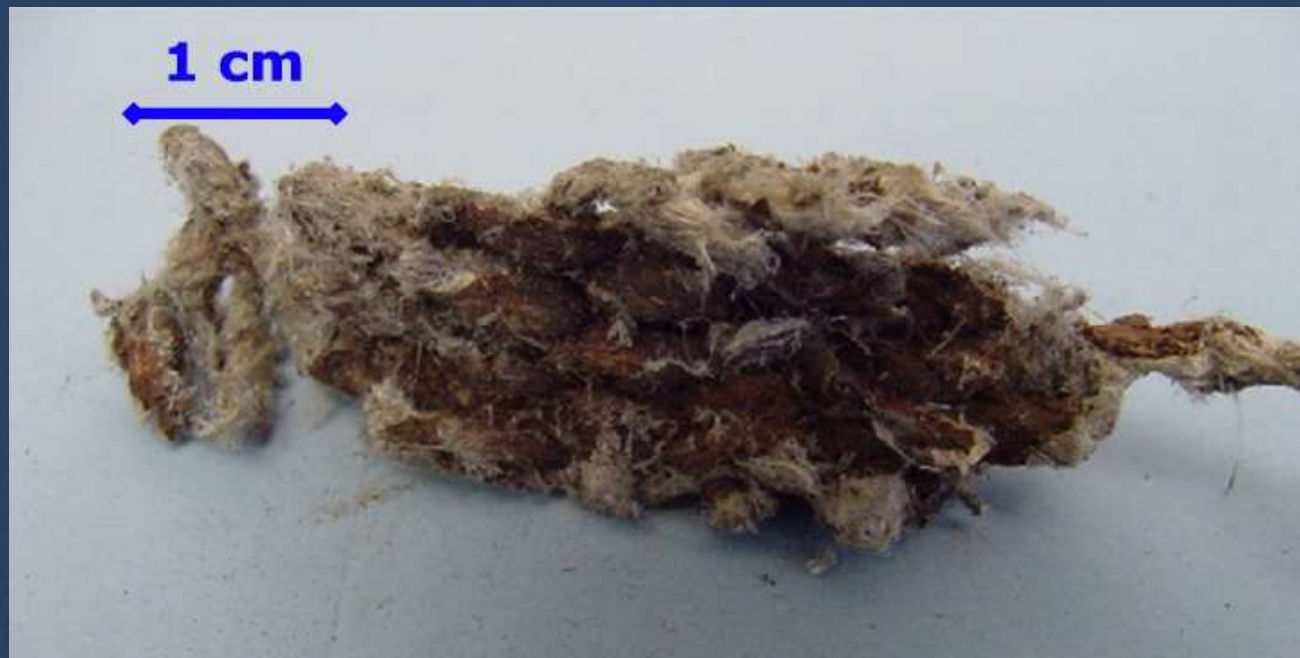
Corda in amianto crisotilo a suo tempo utilizzata come termoisolante negli sportelli di ispezione di un forno industriale. Il materiale è tessuto con una fibra vegetale e contiene circa il 90 % di amianto crisotilo. In questo campione si nota il colore grigiastro e l'andamento sinuoso ed irregolare delle fibre.

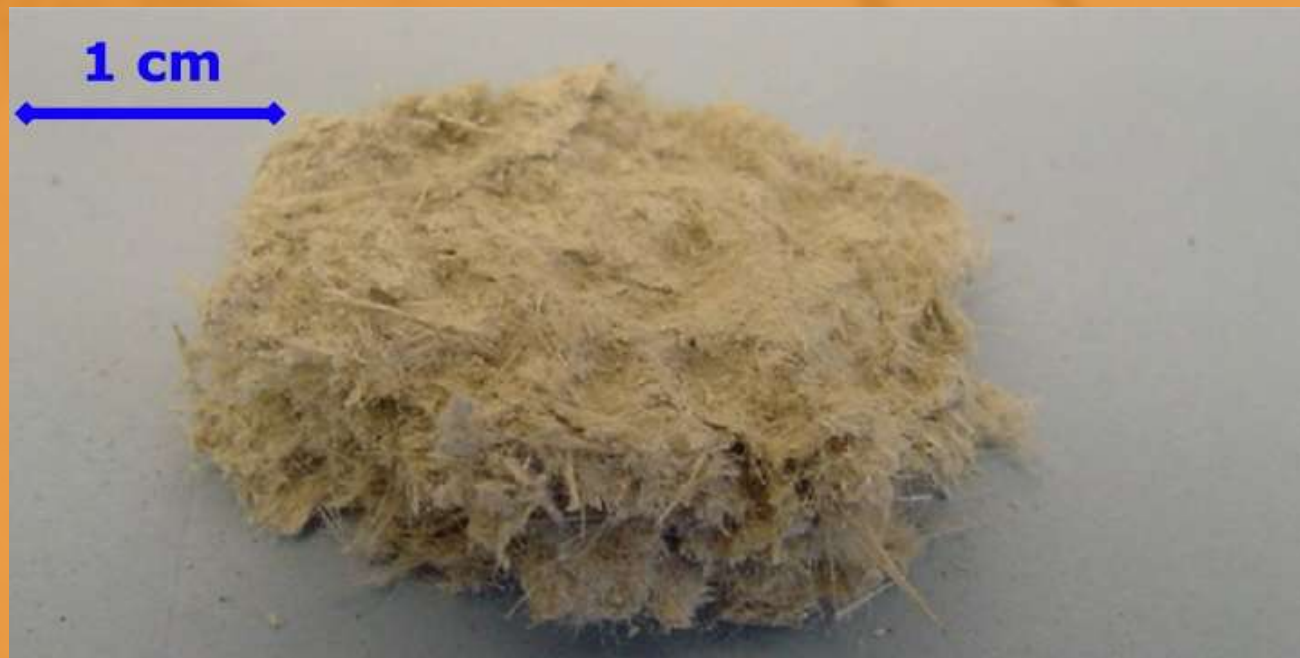
Coibentazione in amianto amosite a suo tempo utilizzata come ignifugo applicato a spruzzo in elementi metallici di una struttura edilizia. La fibra è agglomerata con una miscela resinosa e il contenuto in amianto è pari a circa il 95 % in peso. Si notano le fibre più rettilinee rispetto al crisotilo. Le differenze di colore in questo caso non sono molto indicative.

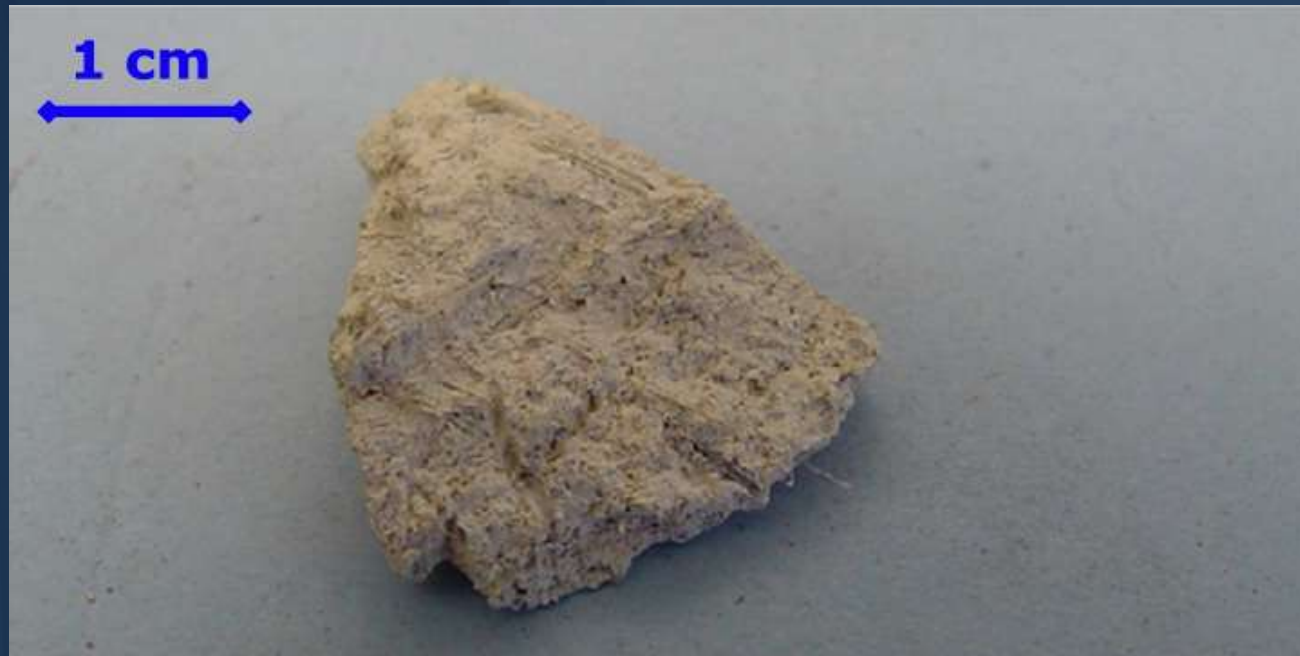
Coibentazione isolante da una vasca di decappaggio di un'industria chimica. Il tenore di amianto amosite è pari a circa il 40 % e la miscela è realizzata con un prodotto a fibra corta. Risulta molto difficile classificare il materiale senza l'ausilio di almeno una lente di ingrandimento. La consistenza è quella di una spugna molto dura. Materiale classificabile al limite tra friabile e compatto.

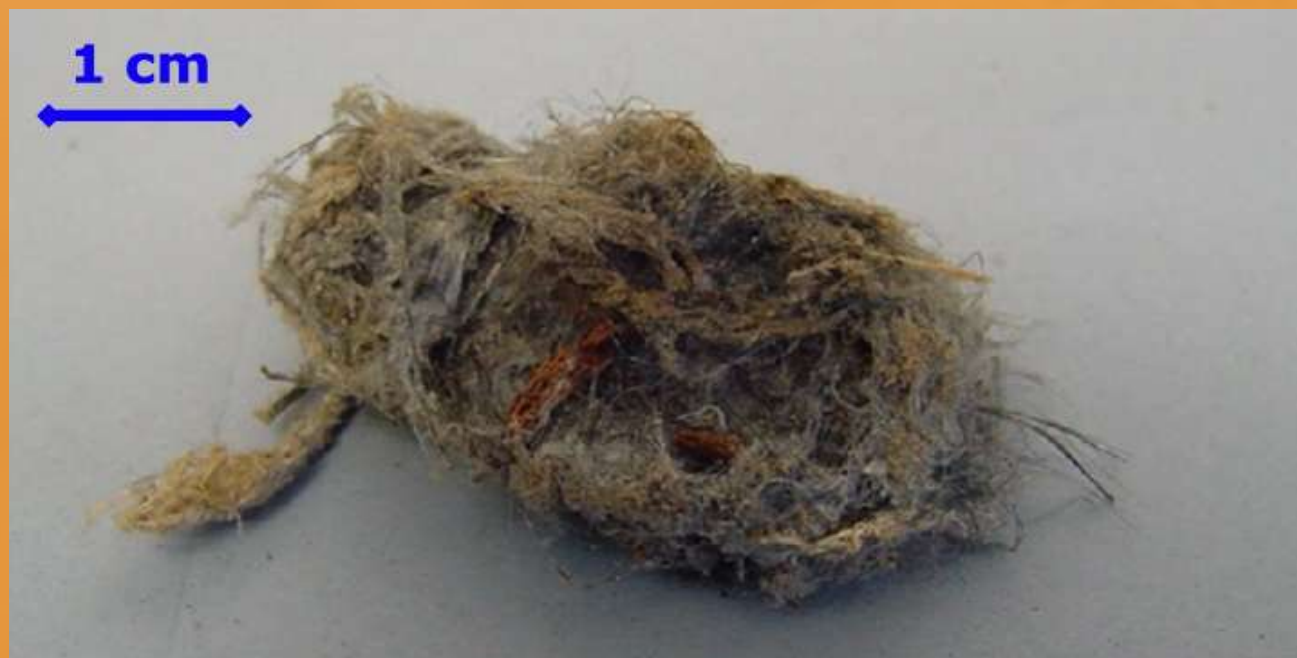
Coibentazione in amianto crocidolite utilizzata a protezione di una tubazione di aria compressa. La fibra è tessuta con una corda vegetale e il contenuto in amianto è pari a circa l'80 % in peso. Si nota per prima cosa il colore bluastro. Le fibre rettilinee sono le prevalenti e il materiale è tessuto con un prodotto a fibra lunga. L'aspetto è molto soffice.

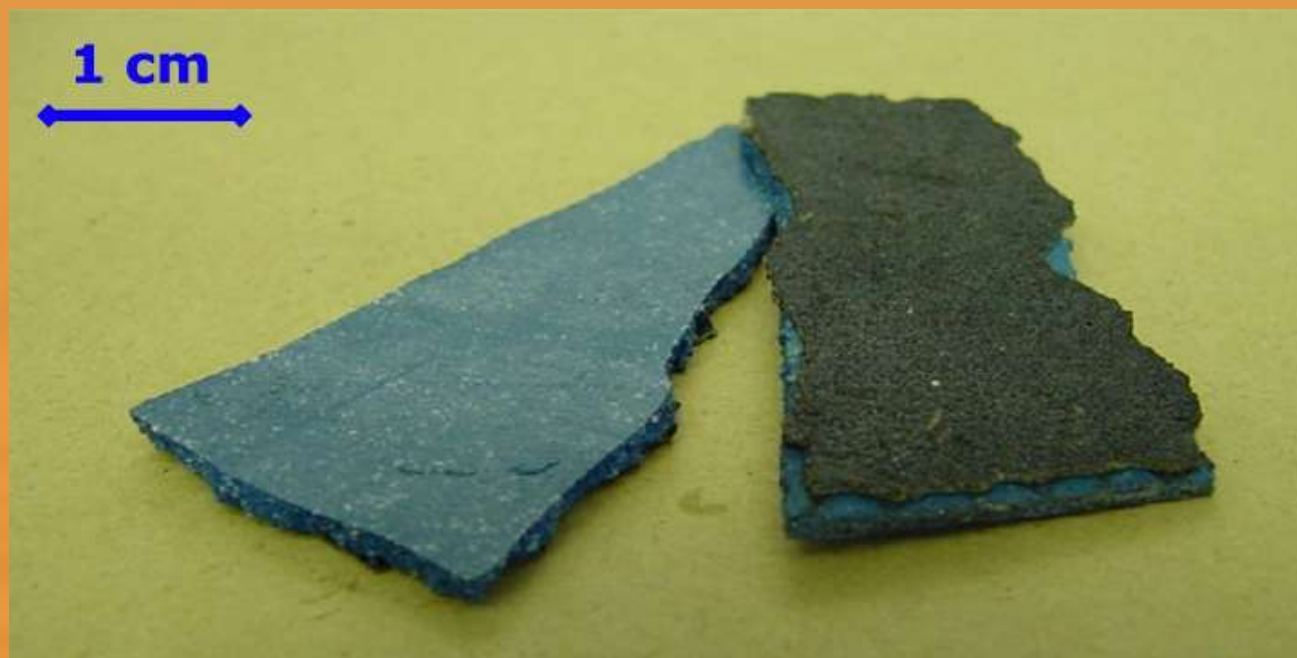
Frammento di mattonella in vinil amianto. Amianto presente sia nella piastrella che nella colla.

Questo prodotto veniva realizzato con una base di calcare, caolinite e amianto crisotilo legati con resine. In casi come questo la caratterizzazione “a vista” è quasi impossibile. Le stesse analisi in MOCF o DRX sono molto complicate, mentre la SEM riesce a individuare i fascetti di fibre (corte) nella miscela.
